Asunto: Proyecto de Ley donación de terreno propiedad del Ministerio de Justicia y Gracia para nuevo Hospital de Cartago.

Informe Técnico

Donación de Terreno para construcción de nuevo Hospital de Cartago

VALORACIÓN DE VIVIENDAS EN CONDICIÓN DE PRECARIO AFECTADAS POR INUNDACIÓN

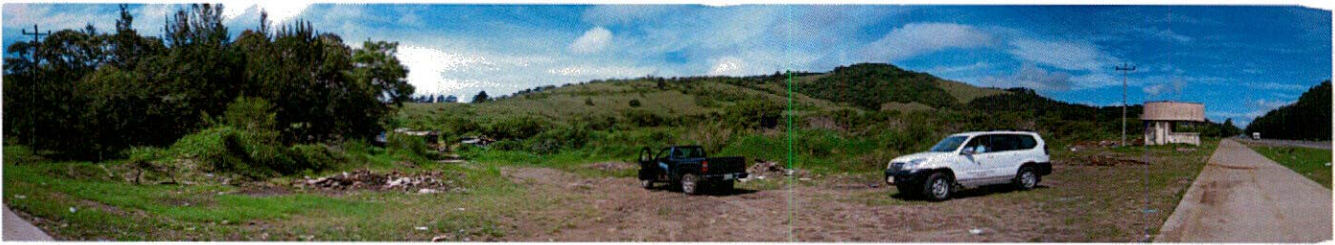
Vista frontal del terreno. A la derecha se observa caseta de pesaje

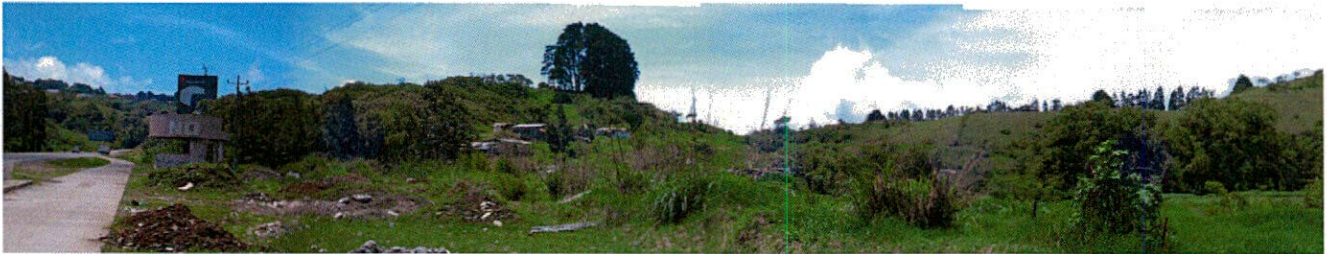
Vista del Lindero oeste. Se observa a la izquierda la ladera donde se ubica el precario y a la derecha la arboleda indica el lindero.

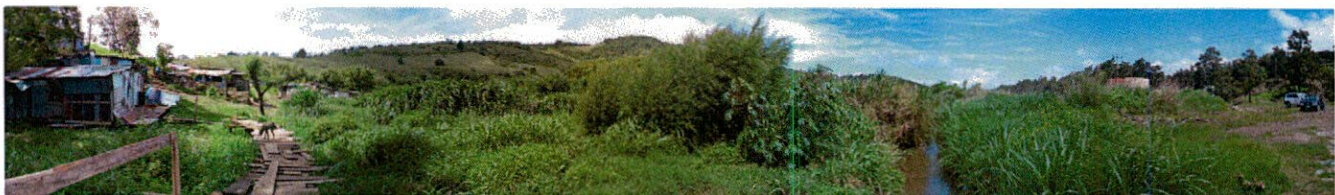
Vista del acceso. Se observa el precario y la quebrada Quirazu
