**INSTITUTO COSTARRICENSE DE
ACUEDUCTOS Y ALCANTARILLADOS**

INFORME

Mejoras para sistemas de agua en las estaciones biológicas Sirena y San Pedrillo

Fecha elaboración: 19 de diciembre de 2025

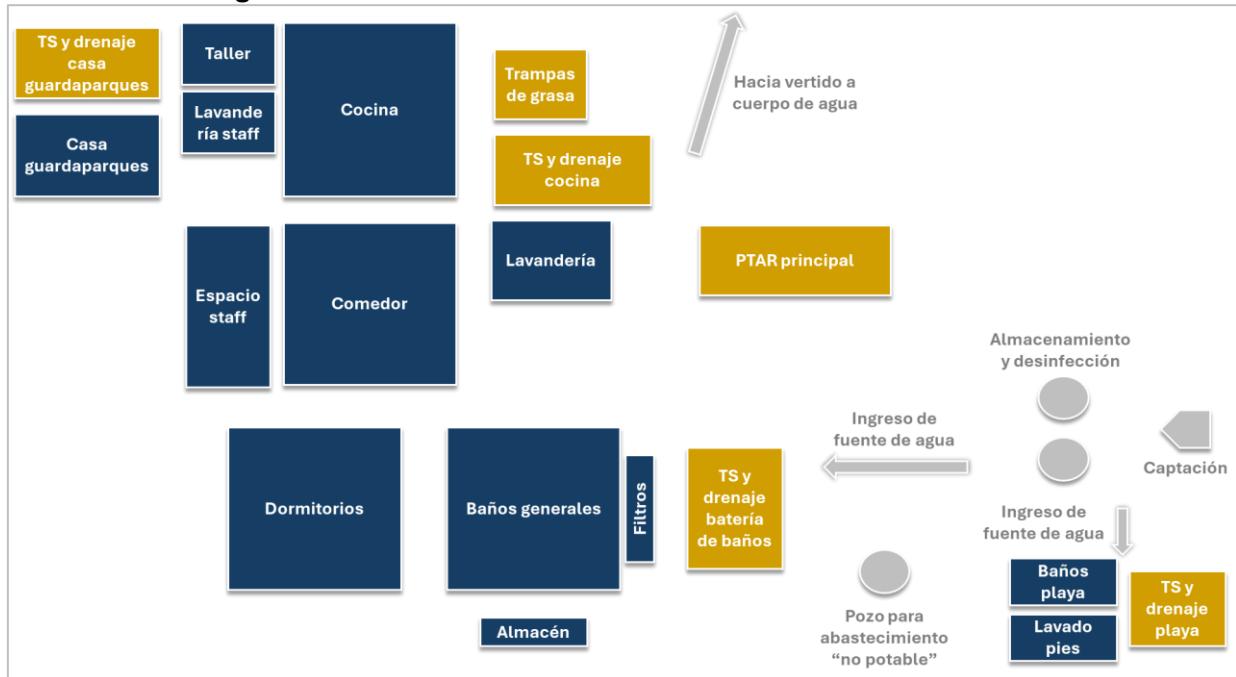
Figura 1 Distribución de las instalaciones en la estación Sirena.

La estación Sirena es un asentamiento por medio del cual se reciben visitantes en algunos sectores del Parque Nacional Corcovado. En este lugar se tienen varias funcionalidades, tales como: apoyo administrativo, cocina, comedor, dormitorios, tienda de souvenirs, lavandería, servicios sanitarios, entre otros. Ahora bien, para facilitar la comprensión de los principales componentes de las instalaciones, se elaboró tanto el detalle del anexo 2 como un croquis general del sitio.

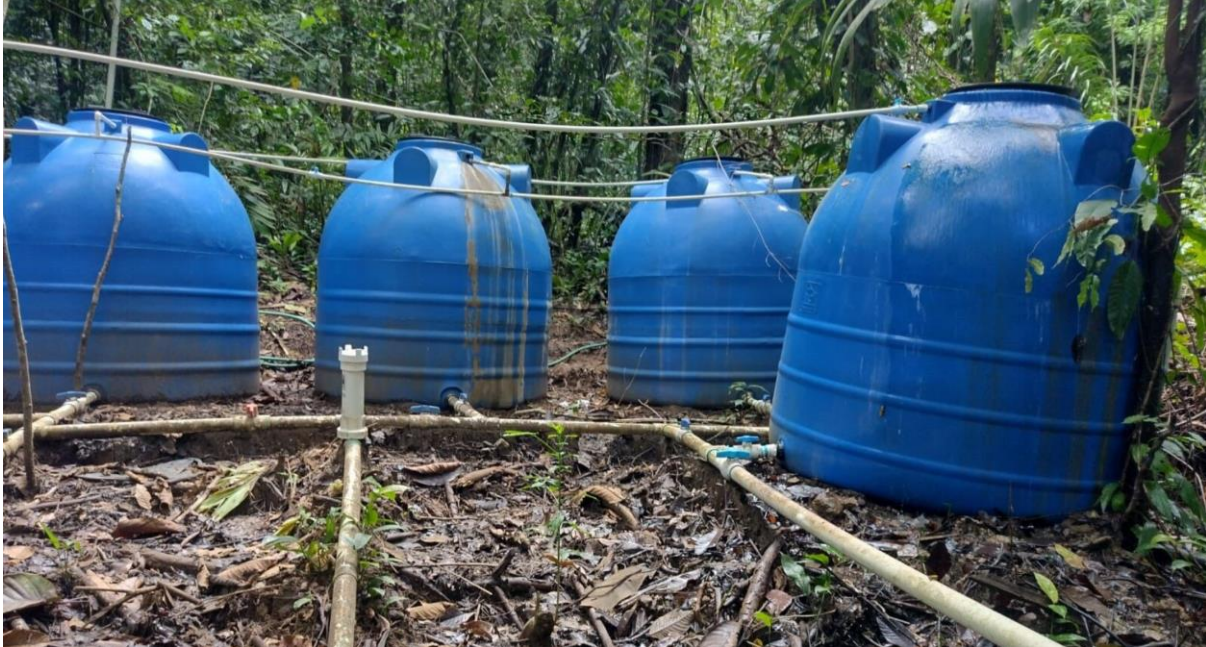
Figura 3 Sitio de almacenamiento de agua.

Posteriormente, el agua fluye por gravedad hacia una primera batería de dos tanques en paralelo (2500 L cada uno) y luego pasa a un grupo de seis tanques plásticos de almacenamiento (mismo tamaño cada uno), para un volumen total de 20 m³. Es decir, se cuenta con un almacenamiento suficiente para almacenar el 74% de la demanda promedio diaria y prácticamente el 41% de la demanda máxima horaria; todo esto constituye un escenario muy positivo de gestión.

Todos los espacios, desde la captación hasta el sitio de almacenamiento, son totalmente abiertos. Debido a la naturaleza del área de conservación, se observó presencia de mucha vegetación suelta en el sitio y tanto la captación como el sitio de almacenamiento están expuestos (sin cerramiento). La mayor cantidad de fugas se encontró entre la naciente y el sitio de almacenamiento; también se apreció rebalse en uno de los tanques plásticos de 2500 L. El tema de las fugas puede deberse tanto a problemas de soporte de tuberías en puntos críticos, como a temas de fontanería e incluso el requerimiento de un material más apto para las condiciones operativas de la estación, que pueda soportar con facilidad la presión de servicio más la presión de un eventual golpe de ariete que se pudiera generar en la tubería por un cierre repentino de válvulas en algún punto de toda la red.

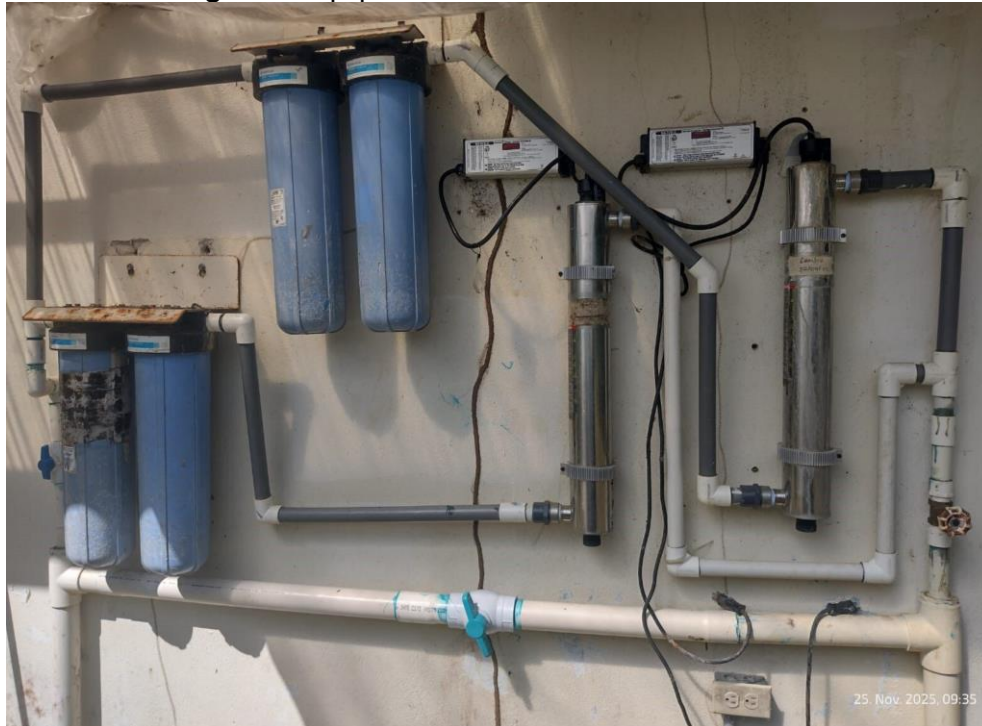
Figura 4 Equipo de “filtros” en la estación Sirena.

Seguidamente, el agua circula hasta un conjunto de unidades de tratamiento en línea, donde el personal operativo indicó que se tienen dos trenes paralelos; cada uno de ellos funciona de forma intermitente (el personal operativo presume que el UV afecta el cloro residual en la red) y está compuesto por los siguientes elementos: un cartucho de carbón activado seguido por un cartucho para filtración de partículas y luego radiación ultravioleta. Los componentes de este sistema son los siguientes:

Según lo indicado anteriormente, y considerando el buen tiempo de contacto que podría tener el cloro en la etapa de almacenamiento luego de realizar algunas modificaciones, conviene optar por una de las siguientes alternativas:

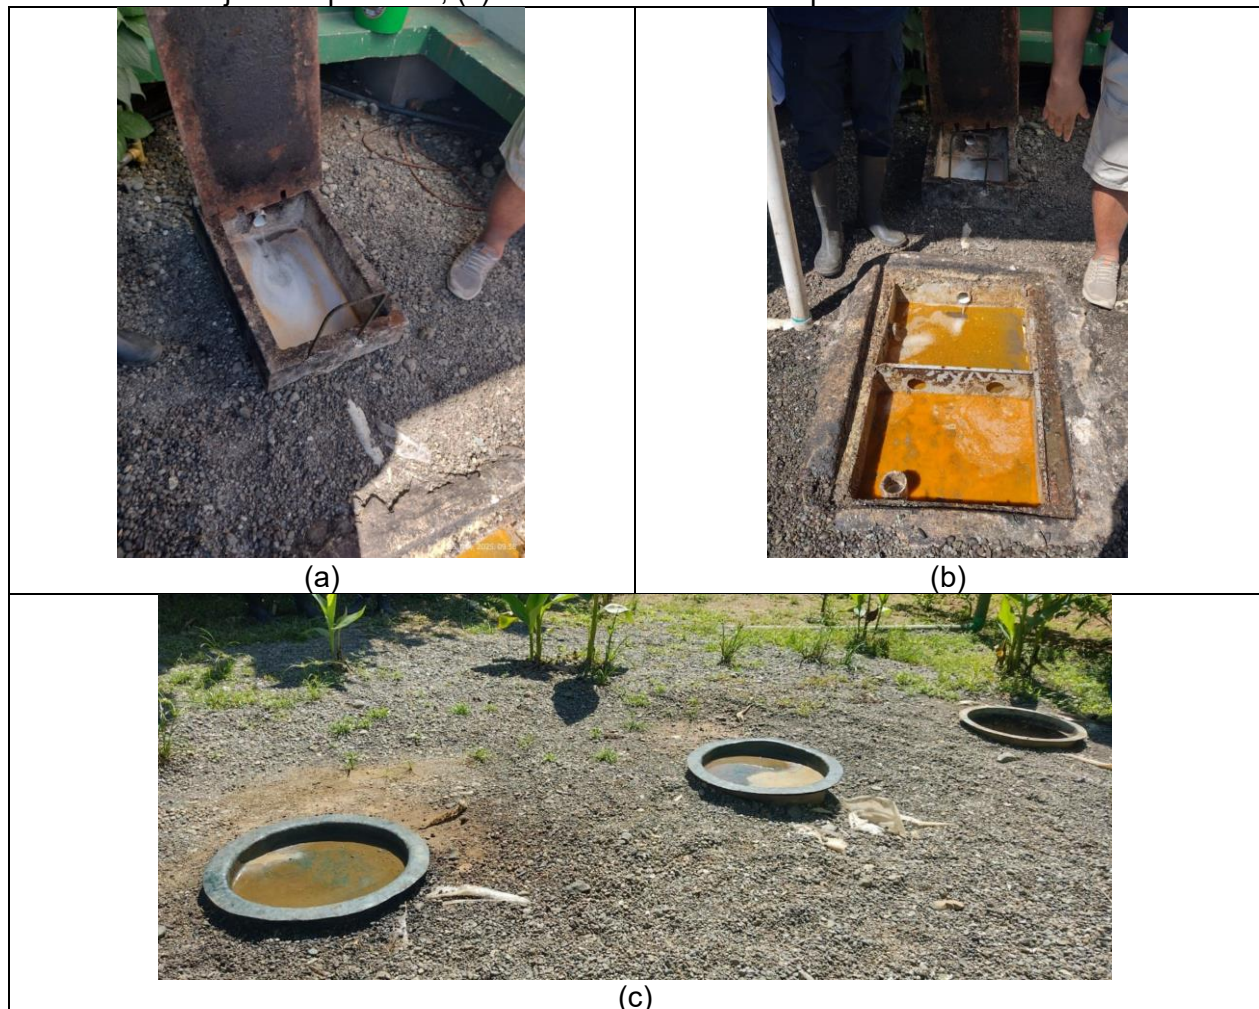
Figura 5 Componentes del sistema de trampa de grasas y aceites: (a) caja de recepción; (b) caja de separación; (c) reservorios antes de disposición en el suelo.

De forma complementaria, el agua de cocina cuenta con un sistema para separación de grasas, previo al vertido del agua residual tratada en el suelo (“sitio 3”). El personal de operación indicó que esta es una de las mejoras más recientes, ejecutadas posterior a los señalamientos que dieron origen a la visita de AyA. No se pudo contar con planos detallados que permitieran valorar las estructuras que se encontraban enterradas.

Si bien se encontraron varias etapas en serie que probablemente faculten la separación deseada de la grasa y aceites asociados a las actividades de cocina, es fundamental ejecutar

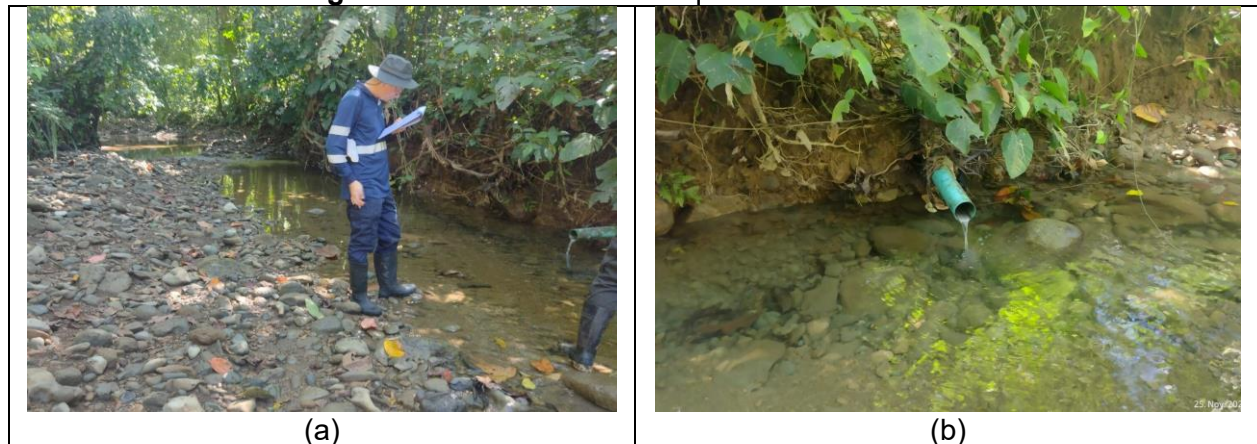
Figura 8 Punto de vertido en quebrada Camaronal.

De forma complementaria, según información suministrada por el personal operativo de la estación, el agua residual de la PTAR principal es vertida a la quebrada Camaronal. En este punto se observó la falta de un adecuado cabezal de desfogue para mitigar el efecto de crecidas en el cuerpo de agua, que al mismo tiempo considere el potencial de inundación de la tubería misma. Adicionalmente, el personal operativo indicó que el punto de vertido no está inscrito ante la Dirección de Aguas, no se presentan reportes operacionales, no hay claridad total de si la quebrada puede ser declarada como de caudal permanente y tampoco se realizan las gestiones asociadas al canon ambiental por vertidos.

Cabe mencionar que, al momento de realizar la visita, se encontró un vertido permanente de agua residual. Sin embargo, durante la presencia de personal de AyA en sitio en la PTAR principal no se determinó un afluente continuo de agua residual ni se encontró un efluente continuo a la salida de la misma. Esta situación, en conjunto con la apariencia del agua descargada, sugirió la posibilidad de que existiera una confusión del personal de la zona respecto a cuál es el agua que realmente está siendo vertida a la quebrada. Este aspecto se juzga con mayor claridad en la sección donde se abordan los resultados de los análisis de calidad de agua.

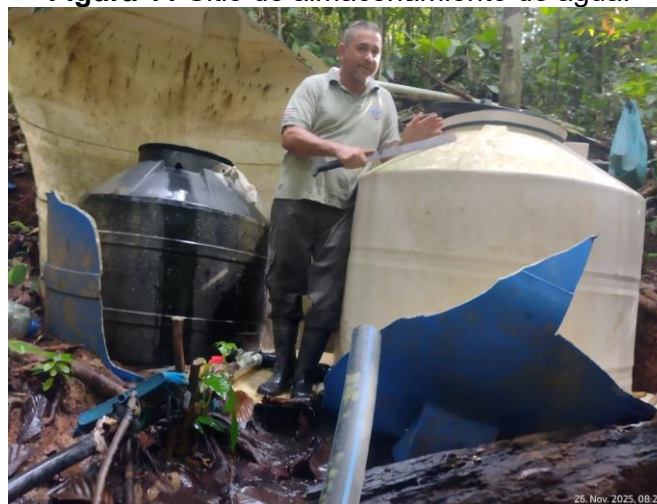
Figura 11 Sitio de almacenamiento de agua.

En el sitio de tanques, el caudal puntual aforado se ubicó alrededor de 1.25 L/s; este valor es apenas una referencia, pues constituye una medición única en el tiempo y no se cuenta con información suficiente para realizar un análisis estadístico formal. A partir de este supuesto, se puede indicar que el sistema cuenta con un almacenamiento suficiente para almacenar el 24% de la demanda promedio diaria y prácticamente el 13% de la demanda máxima horaria; todo esto constituye un escenario limitado de gestión. Esto se une al hecho de que no existe operación alguna de desinfección previo al consumo del agua.

Todos los espacios, desde la captación hasta el sitio de almacenamiento, son totalmente abiertos. Debido a la naturaleza del área de conservación, se observó presencia de mucha vegetación suelta en el sitio y tanto la captación como el sitio de almacenamiento están expuestos (sin cerramiento). La mayor cantidad de fugas se encontró entre la naciente y el sitio de almacenamiento.

- **Almacenamiento** – El nivel de riesgo es “alto”. En este caso los factores críticos identificados por la guía estuvieron relacionados con: ausencia de mantenimiento rutinario, ausencia de malla de protección, ausencia de sistema de desinfección, ausencia de tapas con sistema de cierre seguro y ausencia de respiraderos o tuberías de rebalse con rejilla de protección.
- **Línea de conducción y sistema de distribución** – El nivel de riesgo es “alto”. En este caso los factores críticos identificados por la guía estuvieron relacionados con: existencia de fugas en la línea de conducción, carencia de cloro residual en redes, interrupciones ocasionales del servicio, ausencia de un sistema para purgar la tubería de distribución, falta de un fontanero capacitado de forma idónea para el mantenimiento de todos los componentes, y la carencia de un esquema oficial validado del sistema completo.

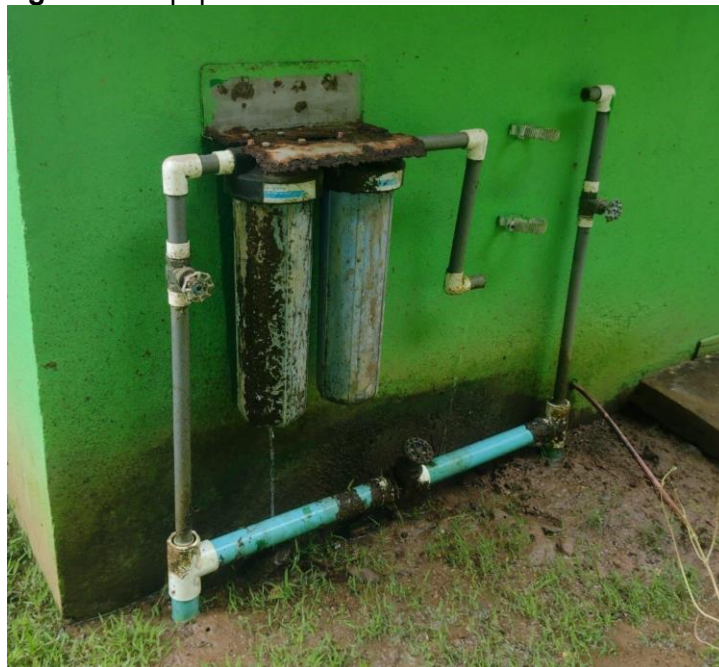
Figura 12 Equipo de “filtros” en la estación San Pedrillo.

- relleno con arcón activado de fibra de coco, con lavado ácido;
- tamaño de poro para retención de partículas 10 μm ;
- pérdida de carga inicial según caudal: no se indica.
- Equipo de radiación ultravioleta (se presume el mismo de la estación Sirena)
 - marca Viqua, modelo VP600;
 - construcción en acero inoxidable AISI 304;
 - diámetro de entradas y salidas 1”;
 - capacidad de tratamiento (hidráulica) 1.9 L/s;
 - radiación al caudal nominal 25 mJ/cm^2 ;
 - presión máxima 125 psi;
 - requerimiento de calidad de agua para operación idónea: dureza < 120 mg/L , hierro < 0.3 mg/L , taninos < 0.1 mg/L ;

De acuerdo con la información documentada hasta este punto, el equipamiento para potabilización instalado en sitio restringe el aprovechamiento a un máximo de 1.9 L/s. Esto constituye un elemento básico (fuera del servicio al realizar la visita) por valorar en conjunto con el estado de la captación, la conducción y la información de calidad de agua. Por otra parte, si
